# 旧憩いの家ふたば荘アスベスト含有調査

## 石綿事前調査報告書

2025年5月

アスベスト調査分析株式会社

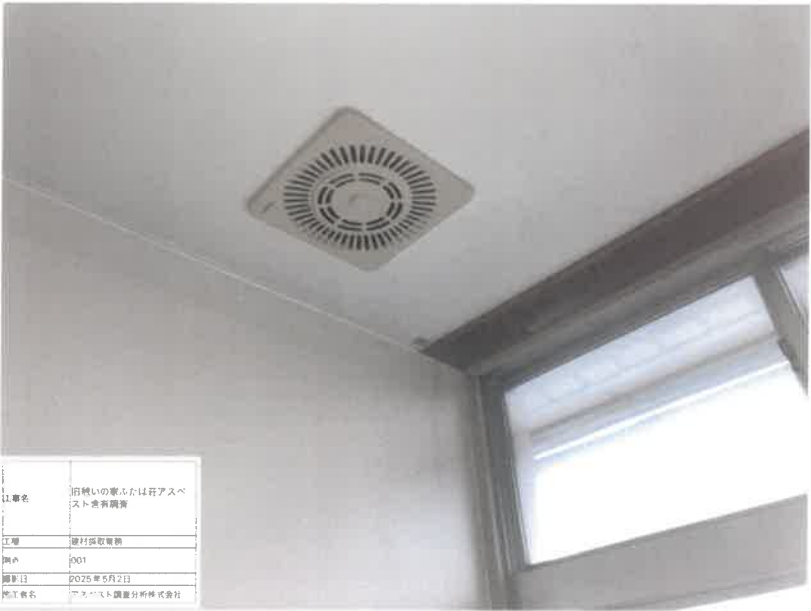
工種：試料採取 検体No.252506-001  
測点：機能回復訓練室 天井 石膏ボード  
+クロス  
撮影日：2025年5月2日  
採取前

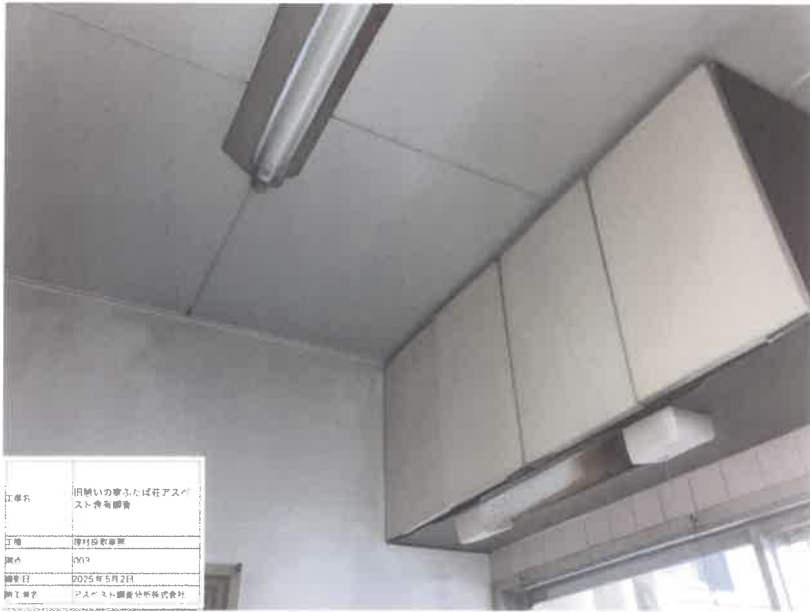
工種：試料採取 検体No.252506-003

測点：配膳室 天井 ケイカル板

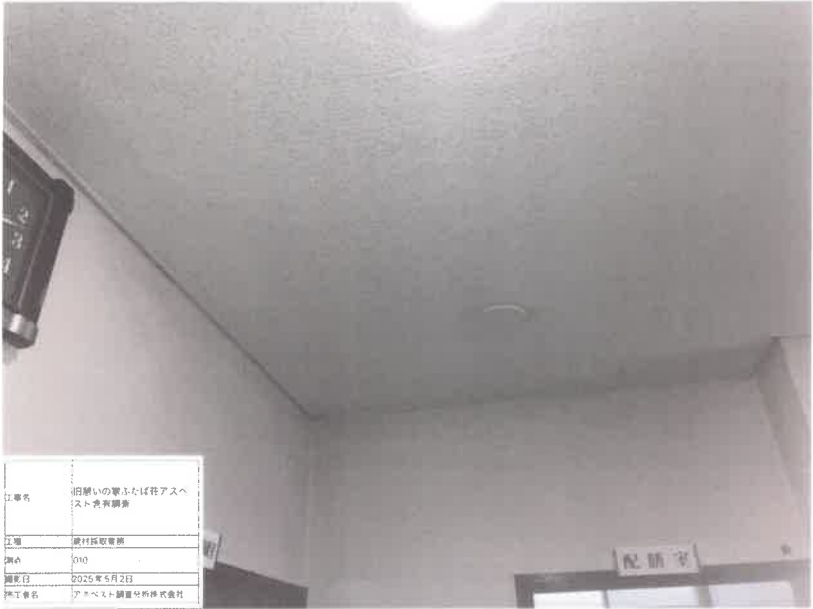
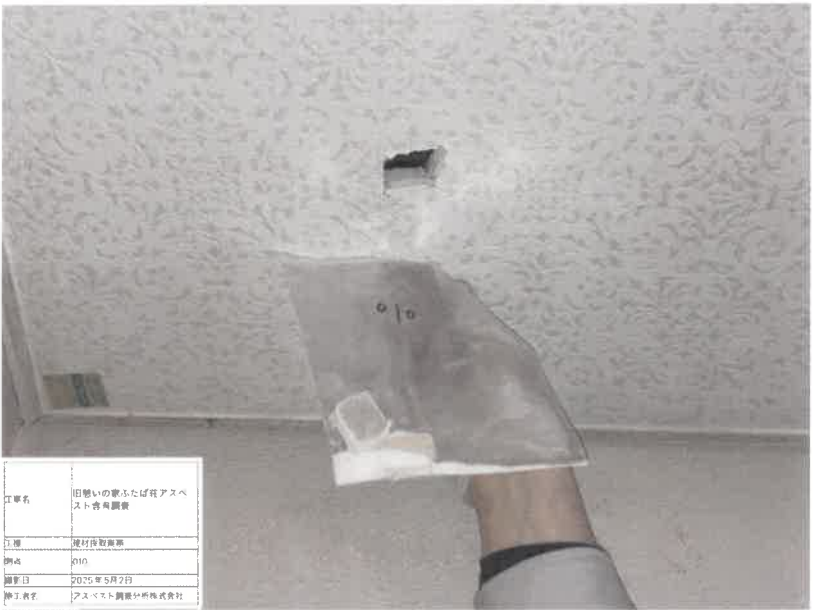
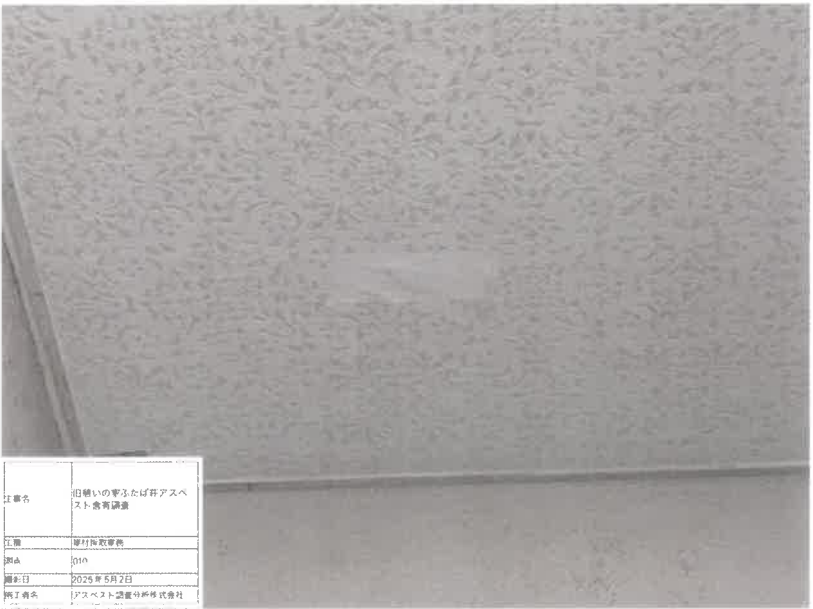
工種：試料採取 検体No.252506-010

測点：廊下 天井 石膏ボード+クロス

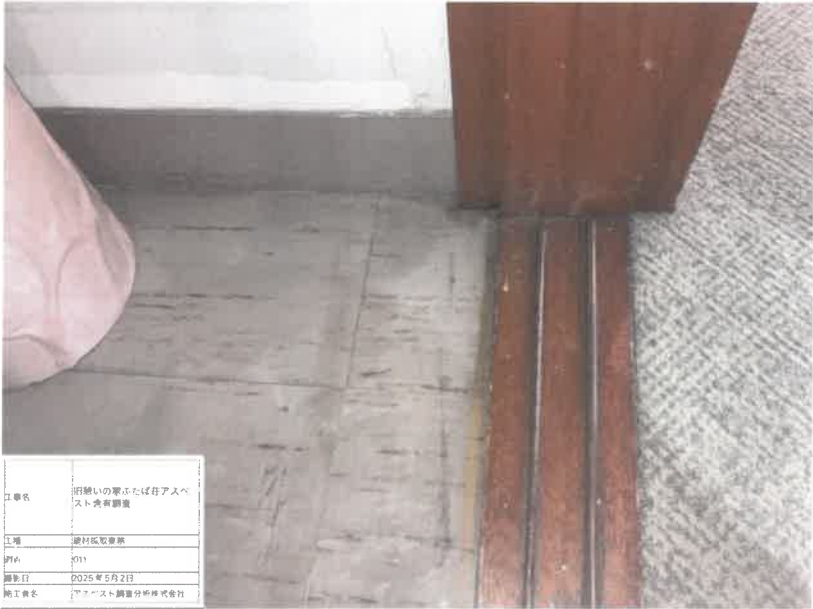
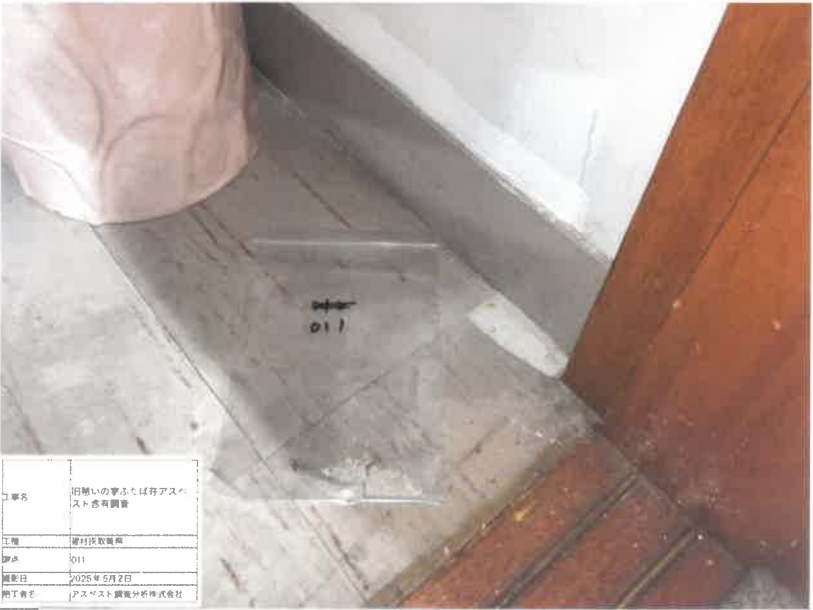
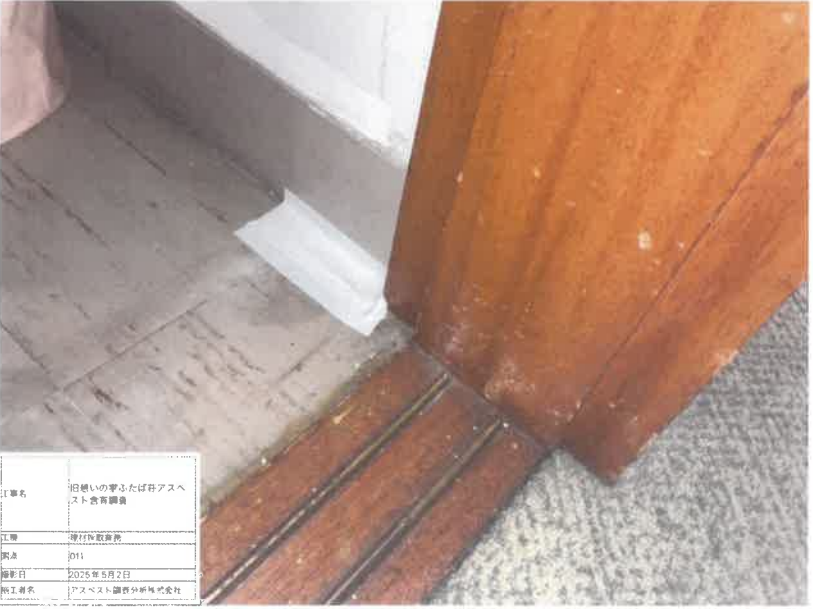
工種: 試料採取 検体No.252506-011

測点: 倉庫 床 Pタイル

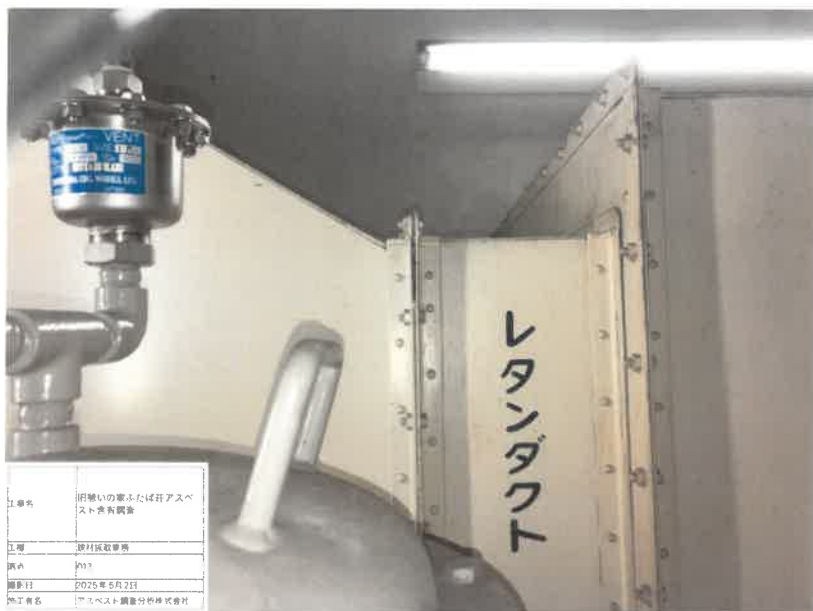
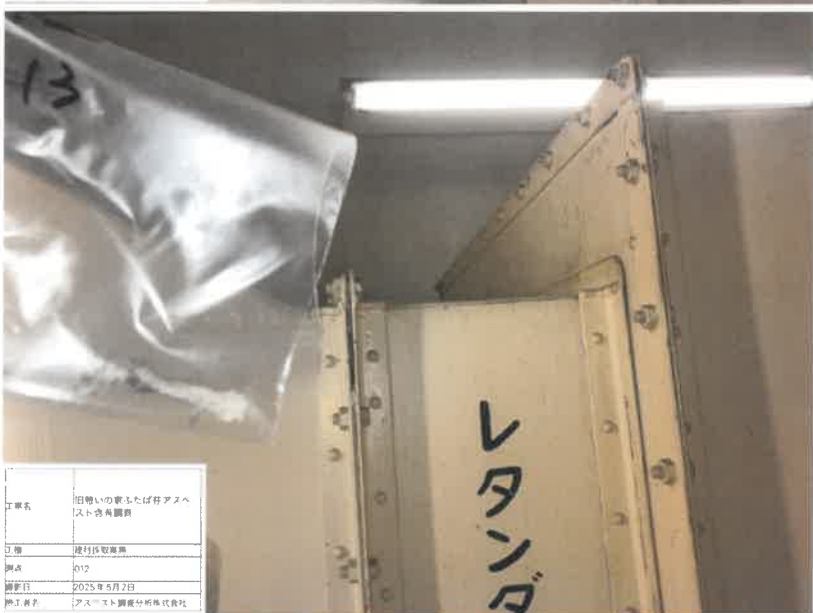
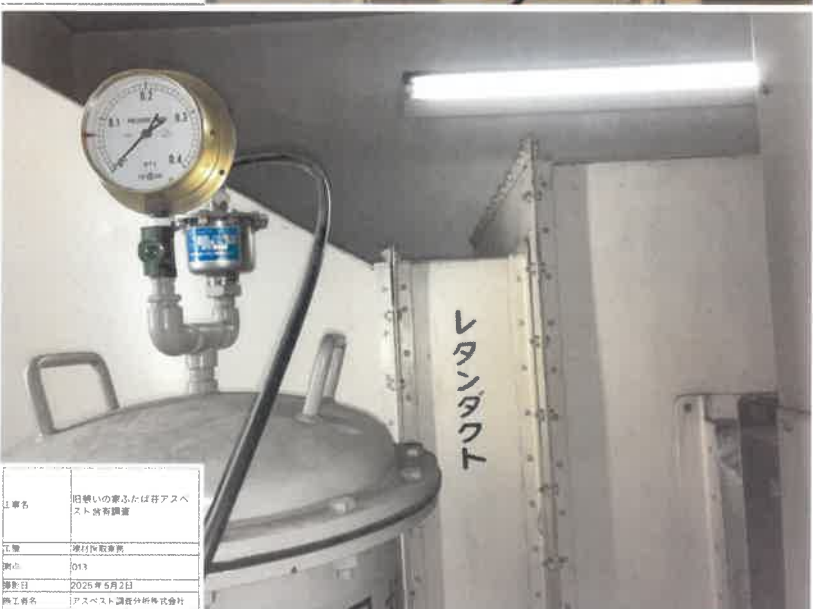
工種: 試料採取 検体No.252506-013

測点: 空調機械室 ダクト パッキン

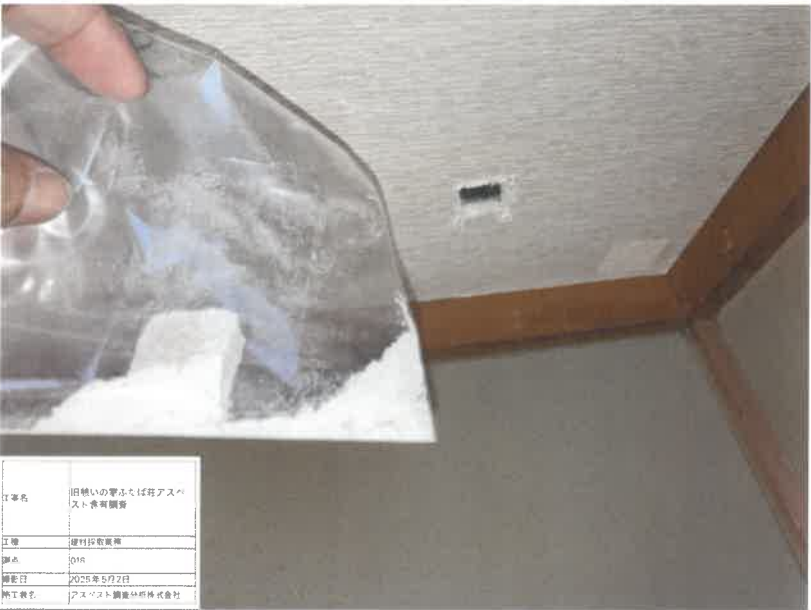
工種: 試料採取 検体No.252506-018  
測点: 大広間 天井 石膏ボード+クロス  
撮影日: 2025年5月2日  
採取状況

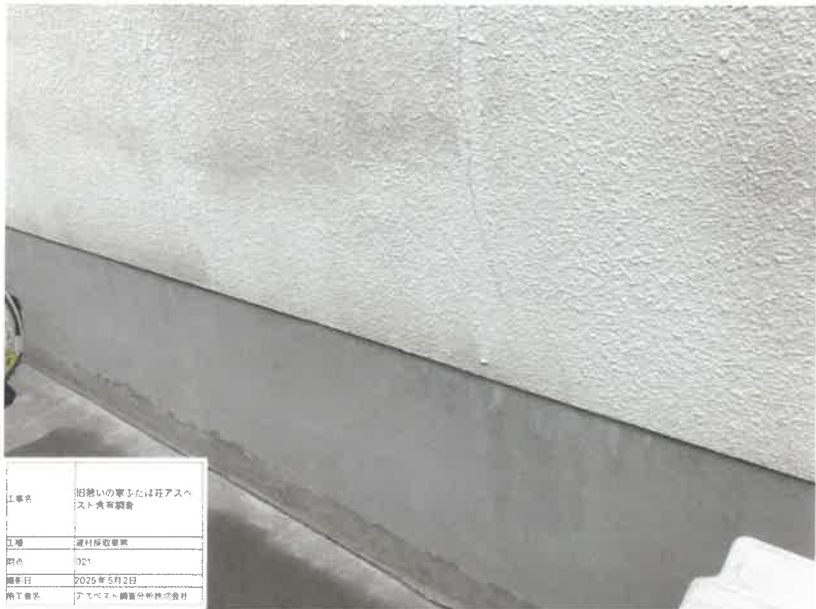
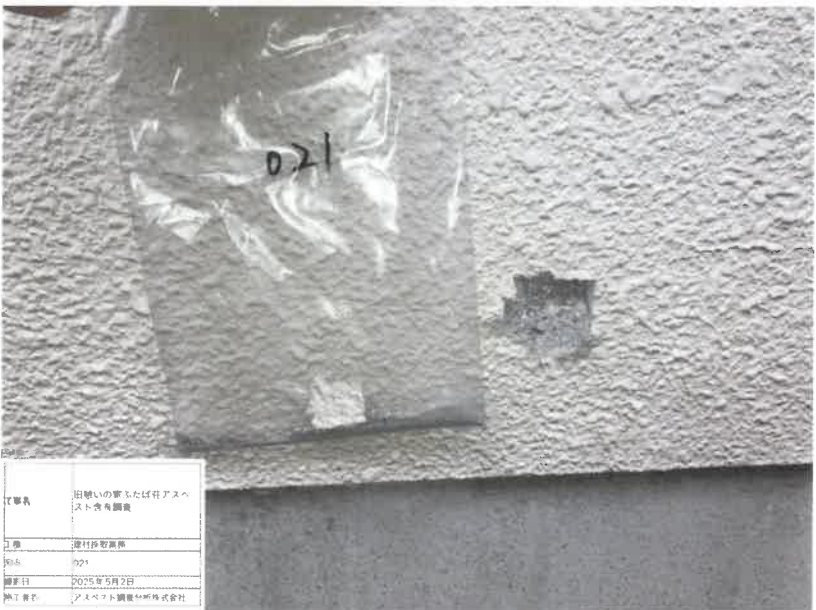
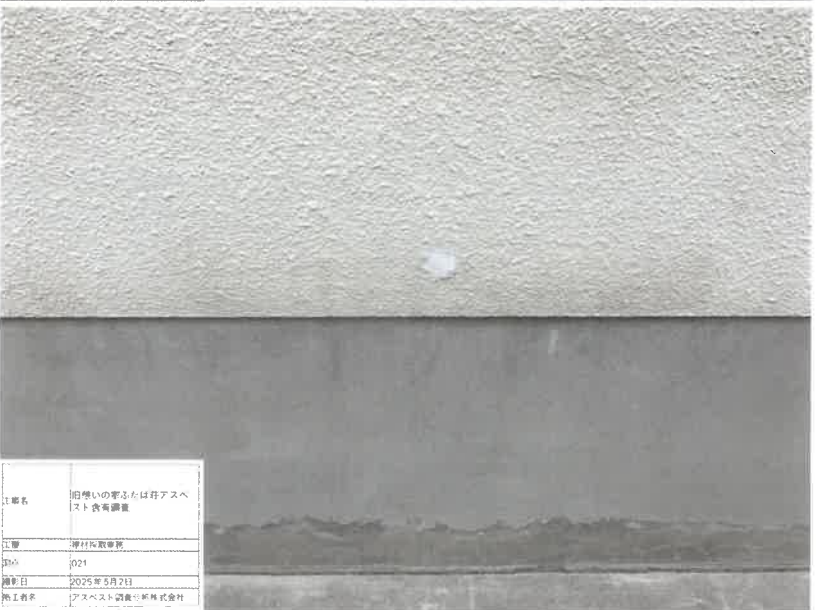
工種：試料採取 検体No.252506-021

測点：外部 外壁 吹付タイル

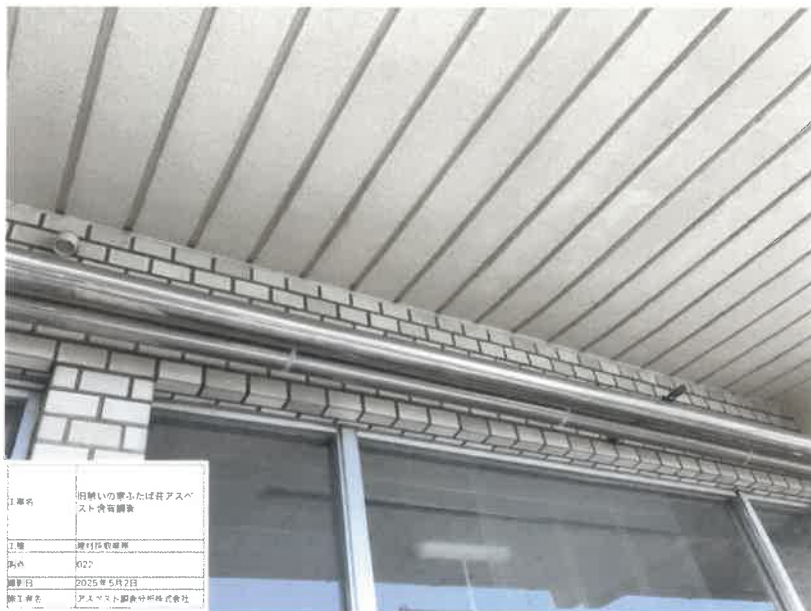
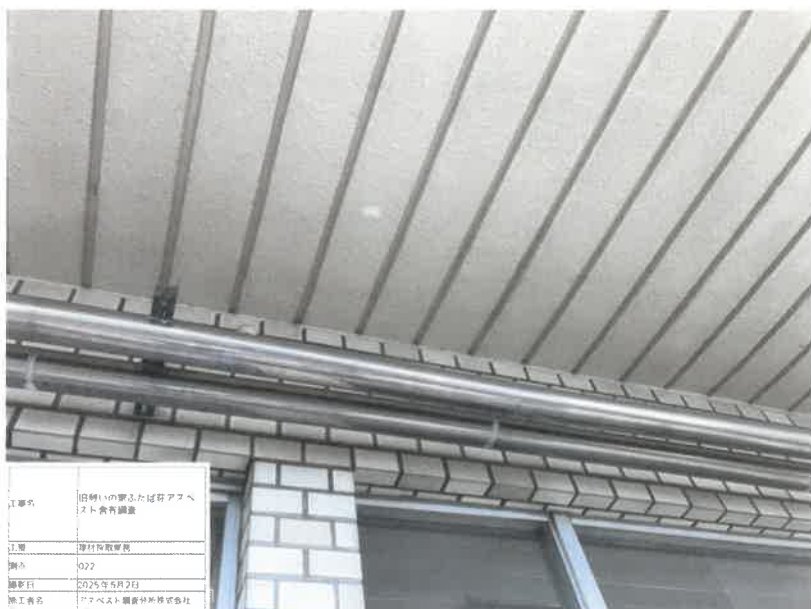
工種: 試料採取 検体No.252506-022

測点: 外部 軒先 塗材

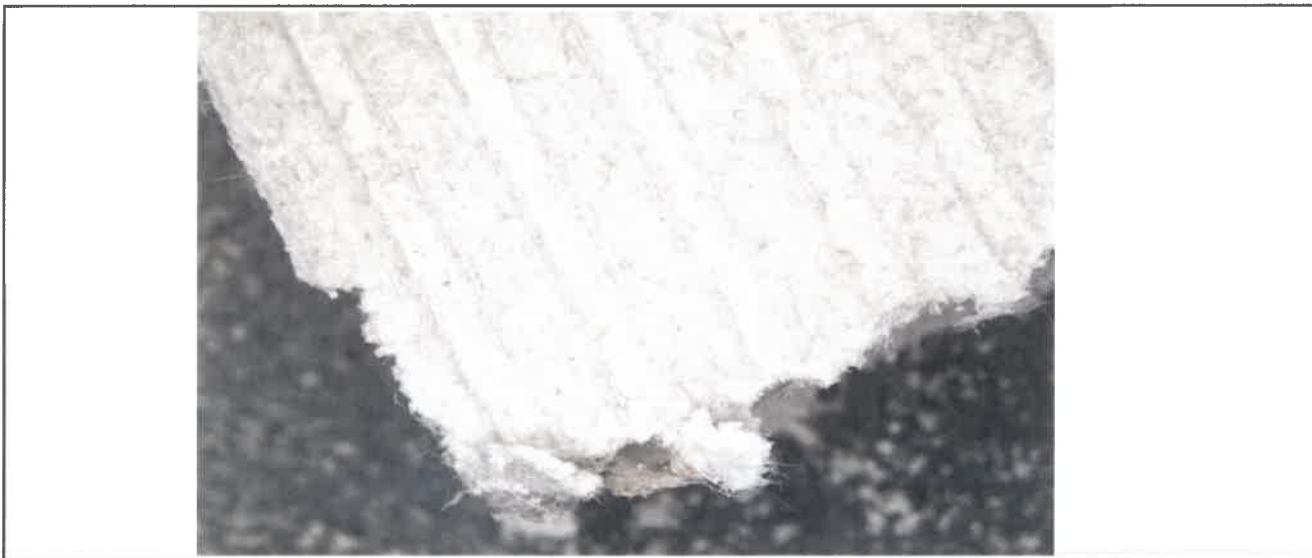
| 検体 No. | 採取場所/採取部位 | 試料名称 (建材名等) | 石綿 有無 | 石綿 種類 | 推定 質量分率 | コメント |
|---|---|---|---|---|---|---|
| -001 | 機能回復訓練室 天井 | 石膏ボード+クロス | 有 | クリソタイル | 0.1-5% | 4層目<br>紙材(薄灰茶)<br>に含有 |

| コメント | 4層目紙材(薄灰茶)に含有 |

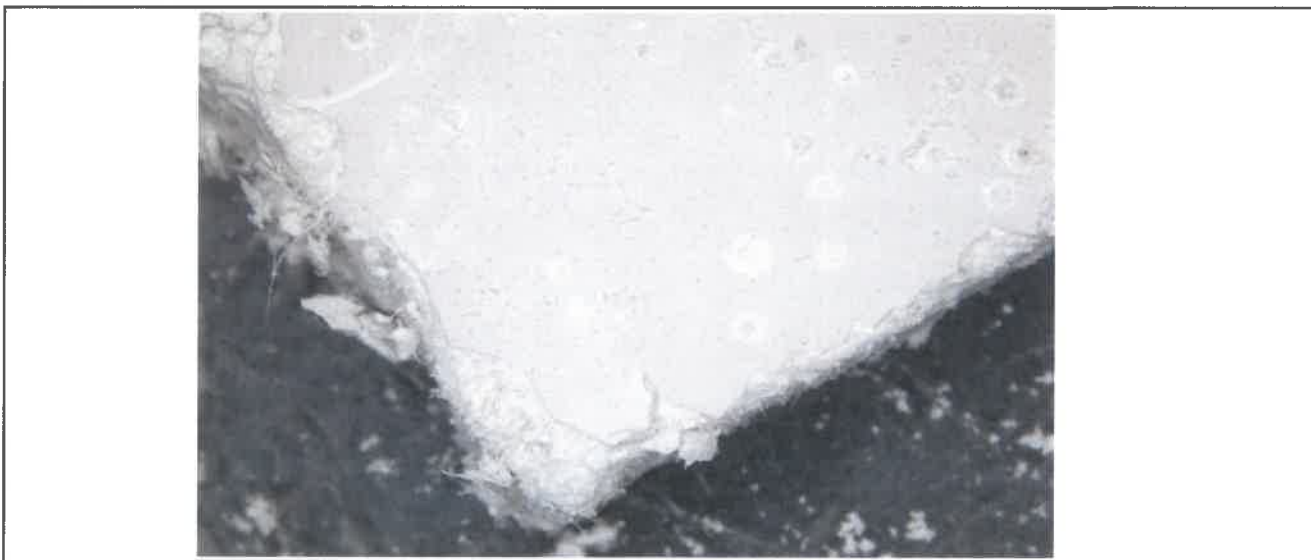
| 検体 No. | 採取場所/採取部位 | 試料名称 (建材名等) | 石綿 有無 | 石綿 種類 | 推定 質量分率 | コメント |
|---|---|---|---|---|---|---|
| -003 | 配膳室 天井 | ケイカル板 | 有 | クリソタイル<br>アモサイト | 0.1-5%<br>0.1-5% | 5層目<br>非繊維状材料<br>(薄茶白)に含有 |

| コメント | 5層目非繊維状材料(薄茶白)に含有 |

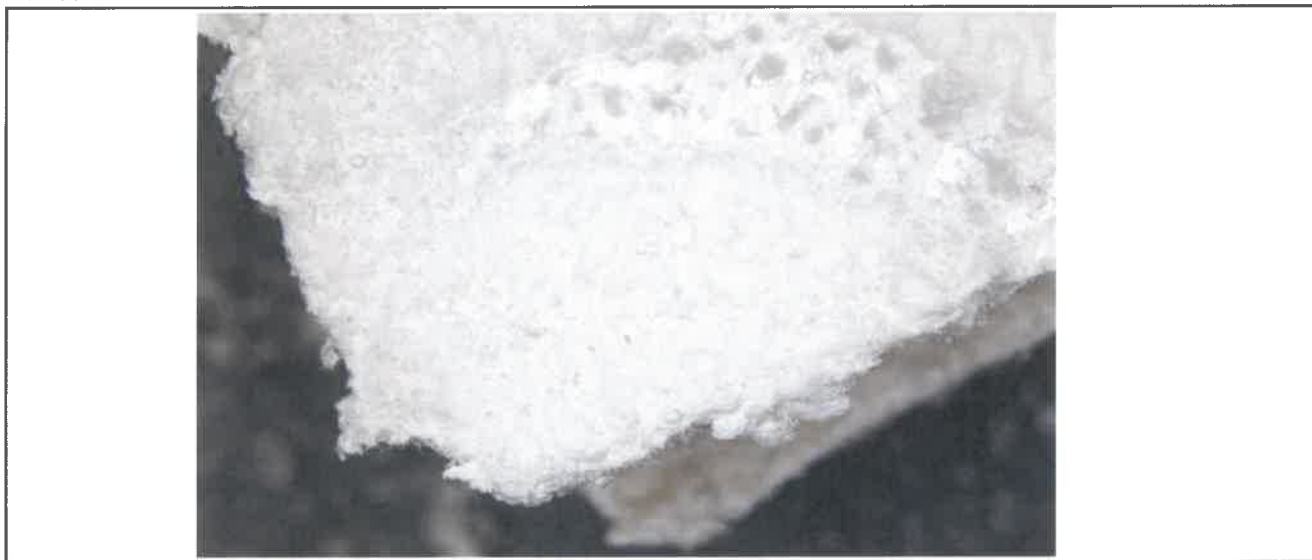
| 検体<br>No. | 採取場所/採取部位 | 試料名称<br>(建材名等) | 石綿<br>有無 | 石綿<br>種類 | 推定<br>質量分率 | コメント |
|---|---|---|---|---|---|---|
| -010 | 廊下 天井 | 石膏ボード+クロス | 有 | クリソタイル | 0.1-5% | 7層目<br>紙材(薄茶白)<br>に含有 |

| コメント | 7層目紙材(薄茶白)に含有 |

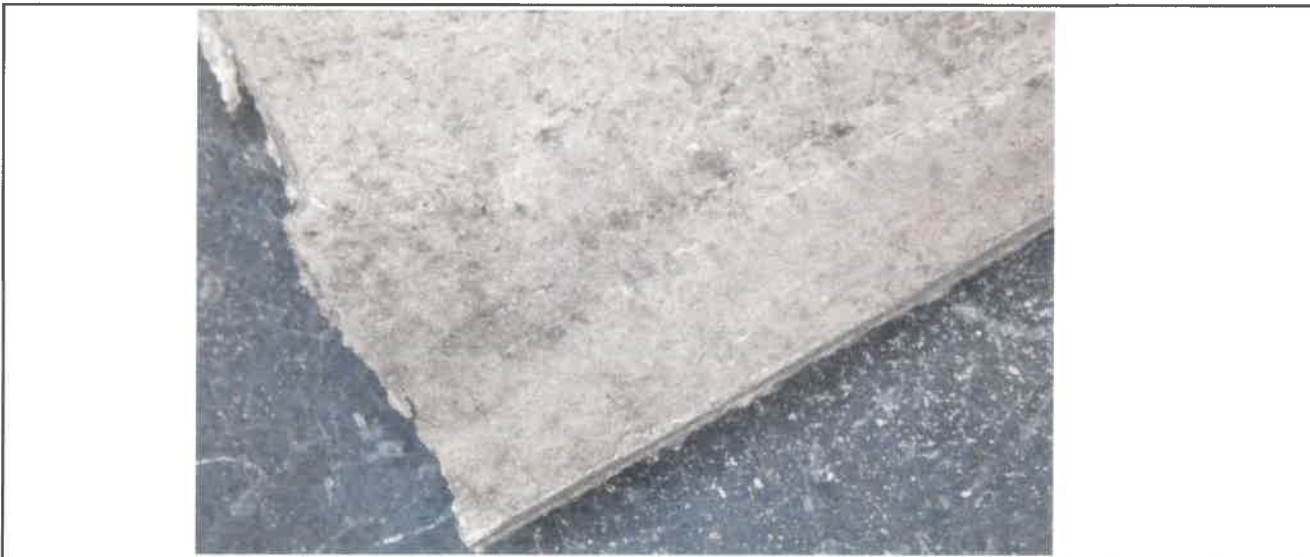
| 検体<br>No. | 採取場所/採取部位 | 試料名称<br>(建材名等) | 石綿<br>有無 | 石綿<br>種類 | 推定<br>質量分率 | コメント |
|---|---|---|---|---|---|---|
| -011 | 倉庫 床 | Pタイル | 有 | クリソタイル | 0.1-5% | 2層目<br>非繊維状材料<br>に含有 |

| コメント | 2層目非繊維状材料に含有 |

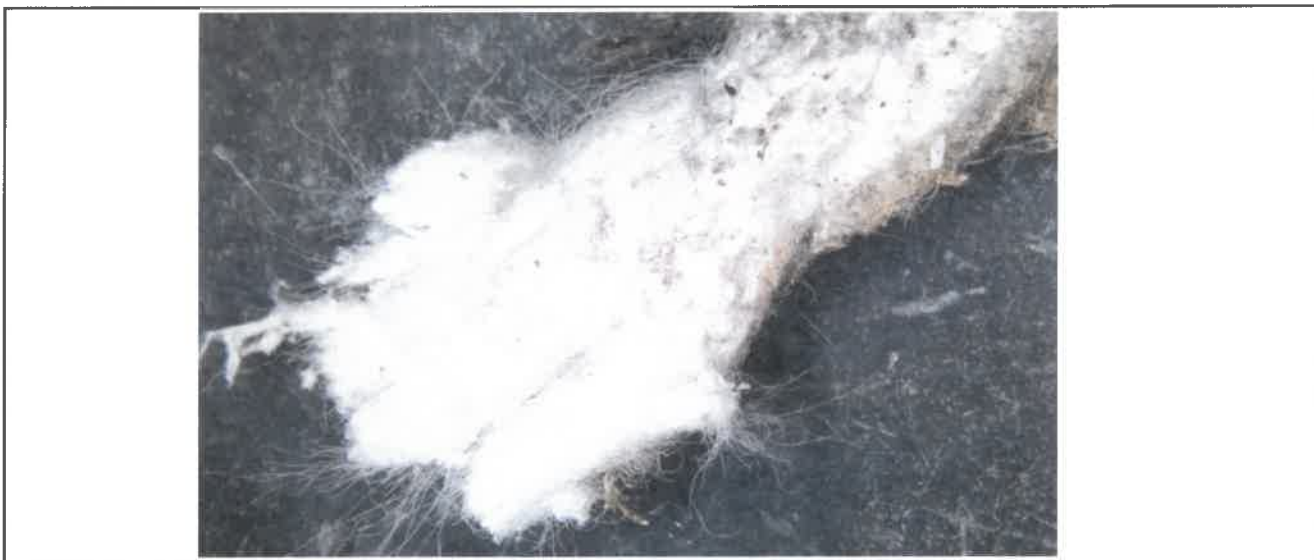
| 検体<br>No. | 採取場所/採取部位 | 試料名称<br>(建材名等) | 石綿<br>有無 | 石綿<br>種類 | 推定<br>質量分率 | コメント |
|---|---|---|---|---|---|---|
| -013 | 空調機械室 ダクト | パッキン | 有 | クリソタイル | 5-50% | 本体に含有 |

| コメント | 本体に含有 |

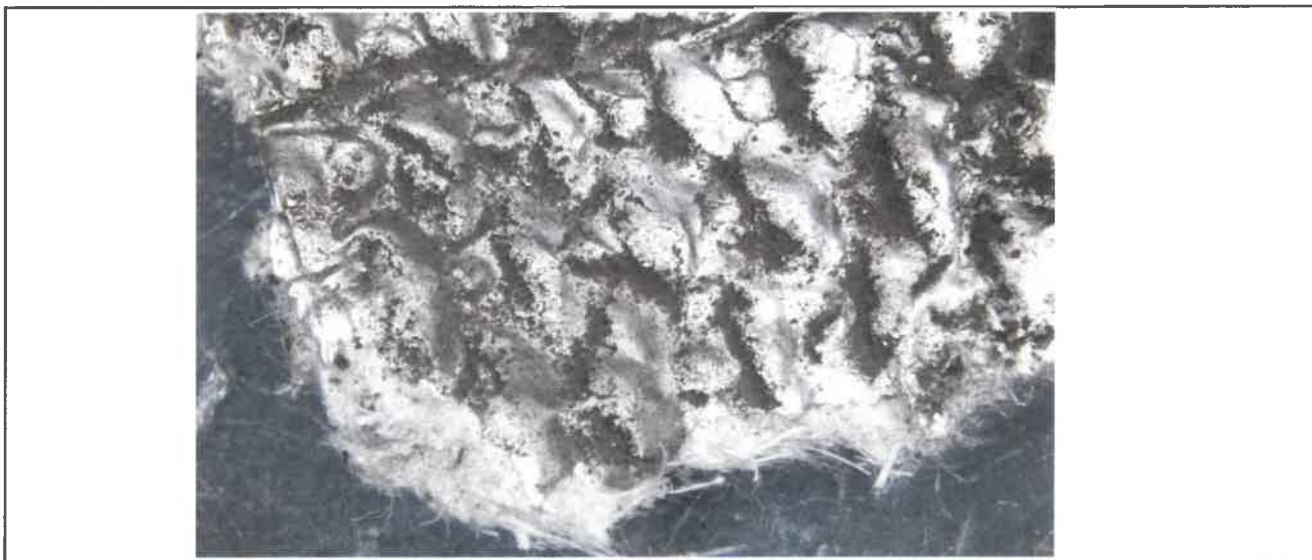
| 検体<br>No. | 採取場所/採取部位 | 試料名称<br>(建材名等) | 石綿<br>有無 | 石綿<br>種類 | 推定<br>質量分率 | コメント |
|---|---|---|---|---|---|---|
| -014 | 空調機械室 ダクト | たわみ継手 | 有 | クリソタイル | 50-100% | 3層目<br>繊維状材料<br>に含有 |

| コメント | 3層目繊維状材料に含有 |

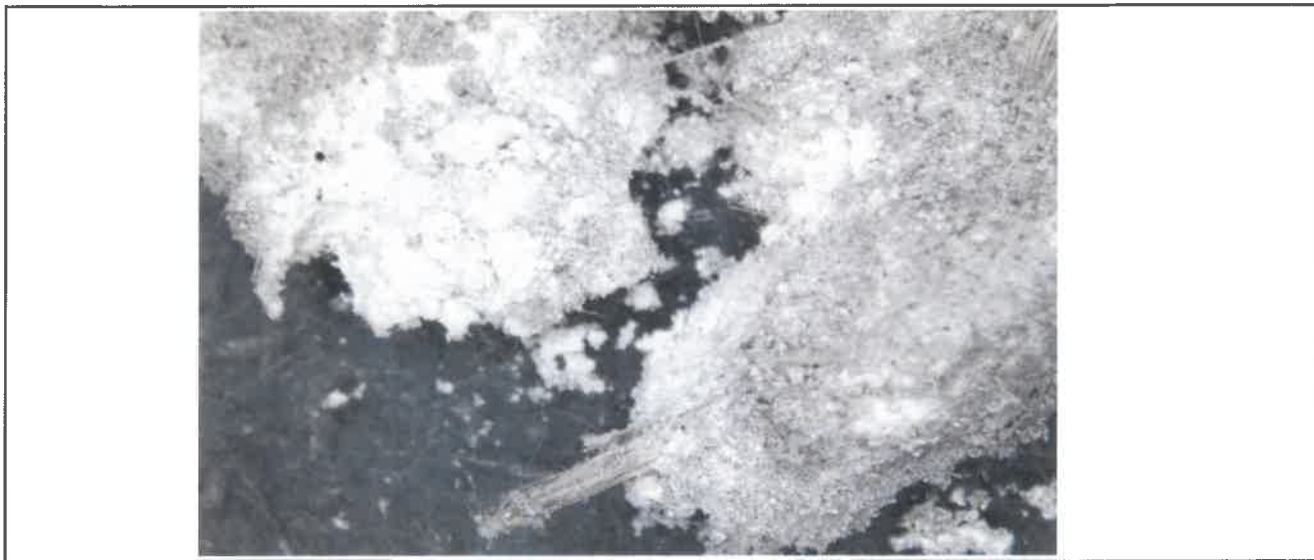
| 検体<br>No. | 採取場所/採取部位 | 試料名称<br>(建材名等) | 石綿<br>有無 | 石綿<br>種類 | 推定<br>質量分率 | コメント |
|---|---|---|---|---|---|---|
| -015 | ボイラー室 煙突 | ハイスタック | 有 | アモサイト | 0.1-5% | 本体に含有 |

| コメント | 本体に含有 |

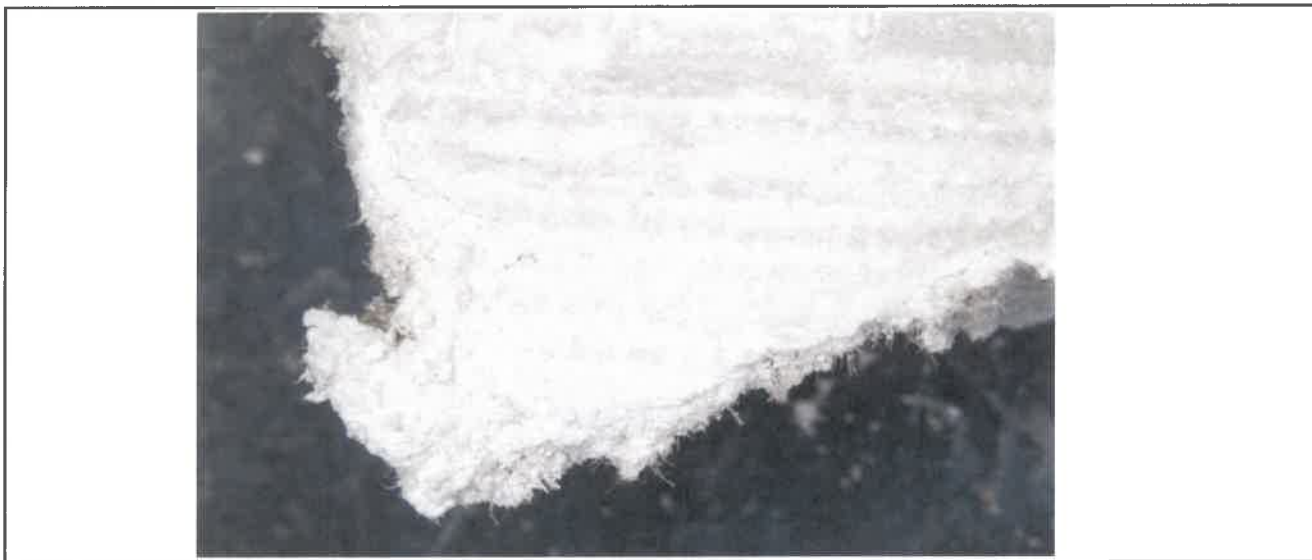
| 検体<br>No. | 採取場所/採取部位 | 試料名称<br>(建材名等) | 石綿<br>有無 | 石綿<br>種類 | 推定<br>質量分率 | コメント |
|---|---|---|---|---|---|---|
| -018 | 大広間 天井 | 石膏ボード+クロス | 有 | クリソタイル | 0.1-5% | 3層目<br>紙材(薄茶白)<br>に含有 |

| コメント | 3層目紙材(薄茶白)に含有 |

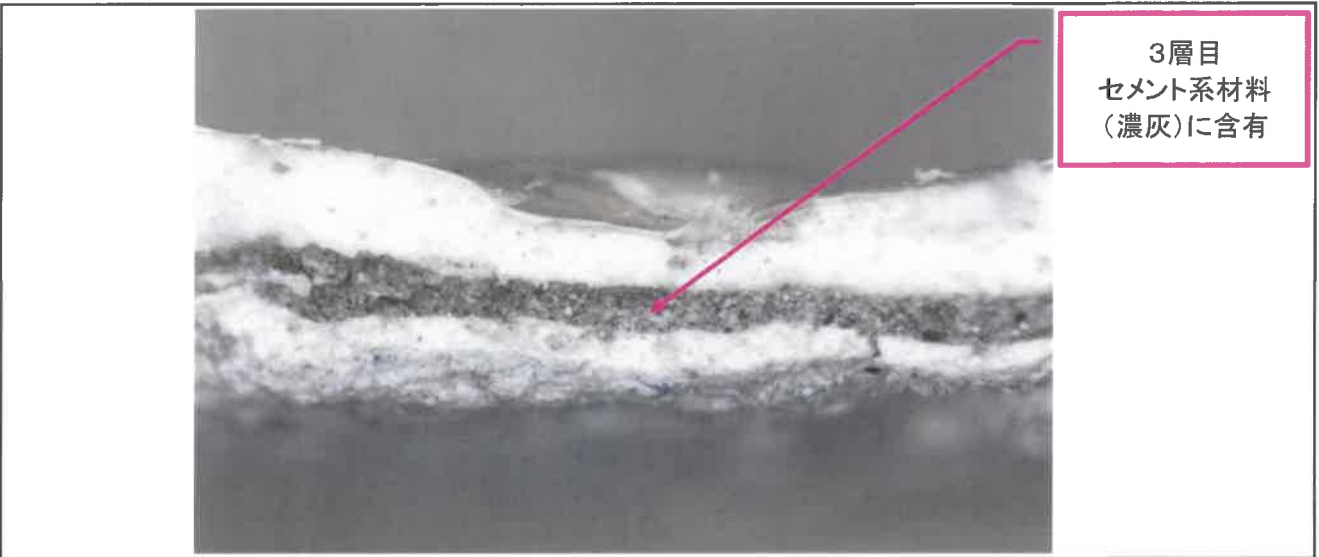
| 検体<br>No. | 採取場所/採取部位 | 試料名称<br>(建材名等) | 石綿<br>有無 | 石綿<br>種類 | 推定<br>質量分率 | コメント |
|---|---|---|---|---|---|---|
| -021 | 外部 外壁 | 吹付タイル | 有 | クリソタイル | 0.1-5% | 3層目<br>セメント系材料<br>(濃灰)に含有 |

| コメント | 3層目セメント系材料(濃灰)に含有 |

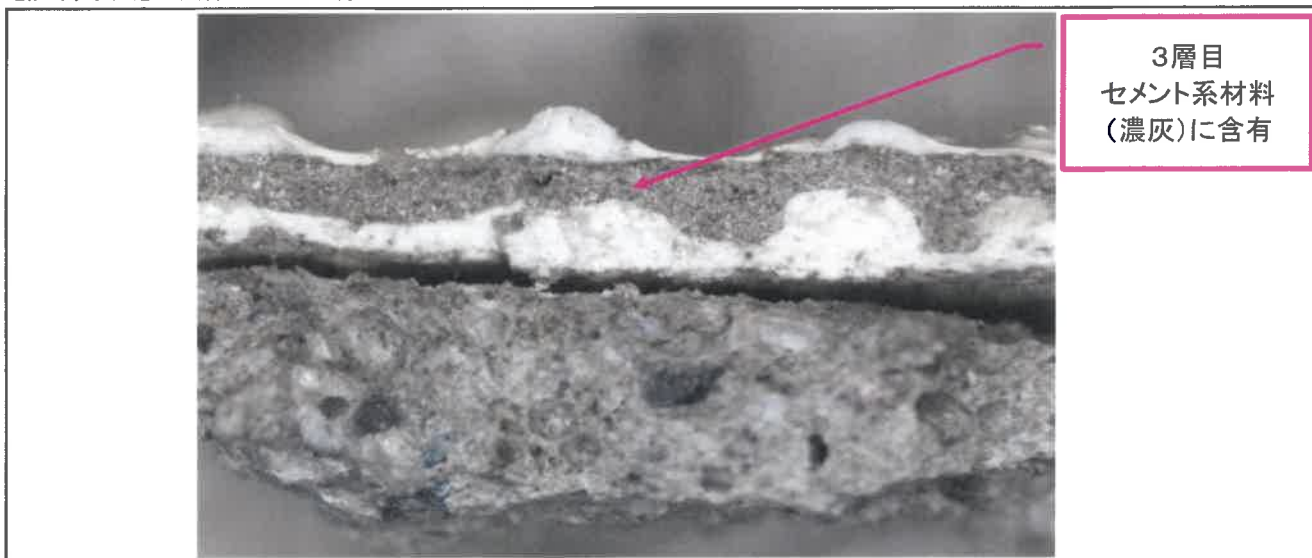
| 検体<br>No. | 採取場所/採取部位 | 試料名称<br>(建材名等) | 石綿<br>有無 | 石綿<br>種類 | 推定<br>質量分率 | コメント |
|---|---|---|---|---|---|---|
| -022 | 外部 軒先 | 塗材 | 有 | クリソタイル | 0.1-5% | 3層目<br>セメント系材料<br>(濃灰)に含有 |

| コメント | 3層目セメント系材料(濃灰)に含有 |

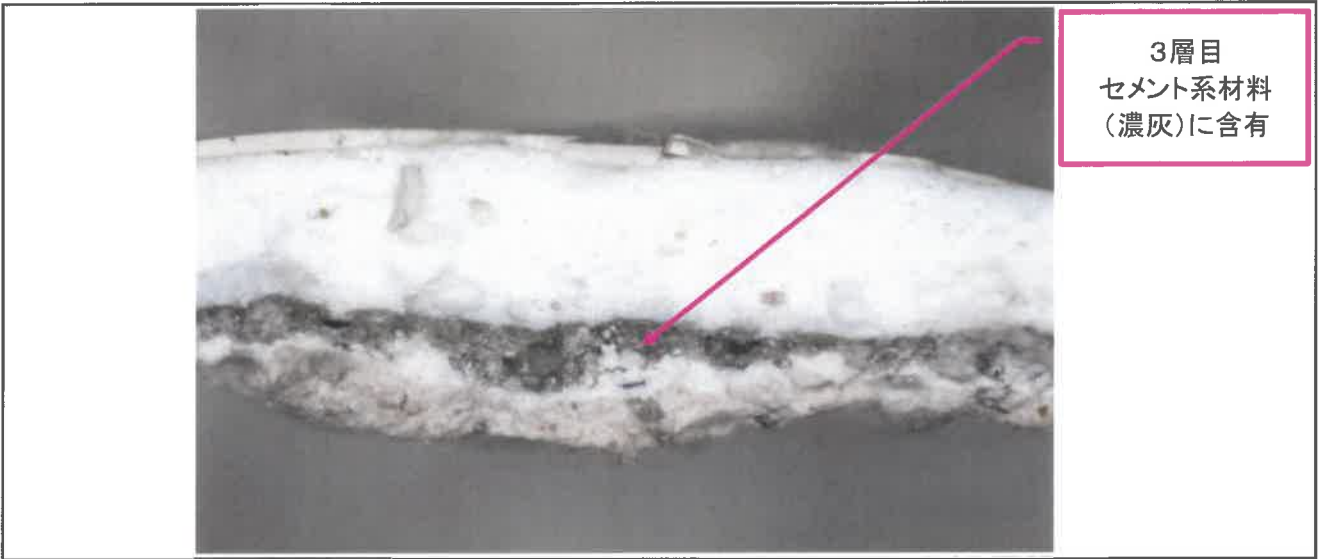
| 検体<br>No. | 採取場所/採取部位 | 試料名称<br>(建材名等) | 石綿<br>有無 | 石綿<br>種類 | 推定<br>質量分率 | コメント |
|---|---|---|---|---|---|---|
| -023 | 外部 擁壁(北) | 吹付タイル | 有 | クリソタイル | 0.1-5% | 3層目<br>セメント系材料<br>(濃灰)に含有 |

| コメント | 3層目セメント系材料(濃灰)に含有 |
