# 旧憩いの家ふたば荘アスベスト含有調査

## 石綿事前調査報告書

2025年5月

アスベスト調査分析株式会社

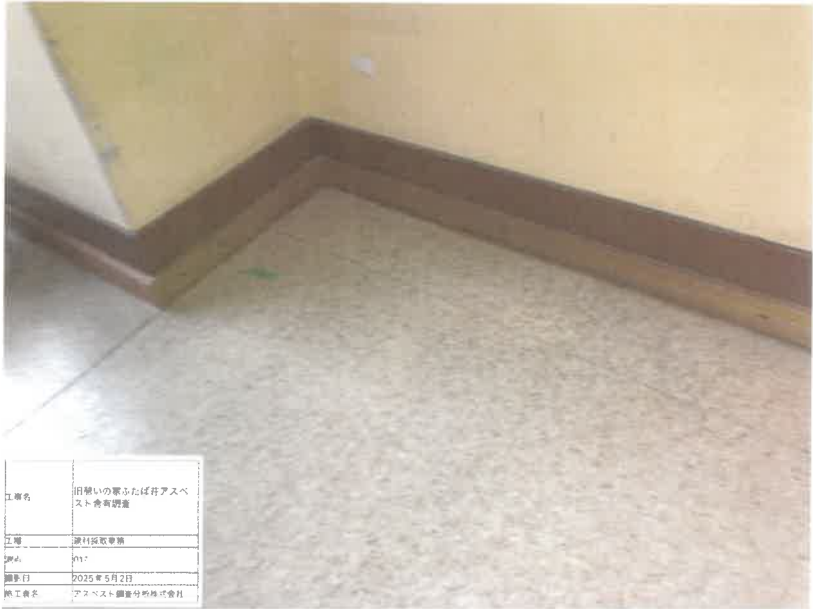
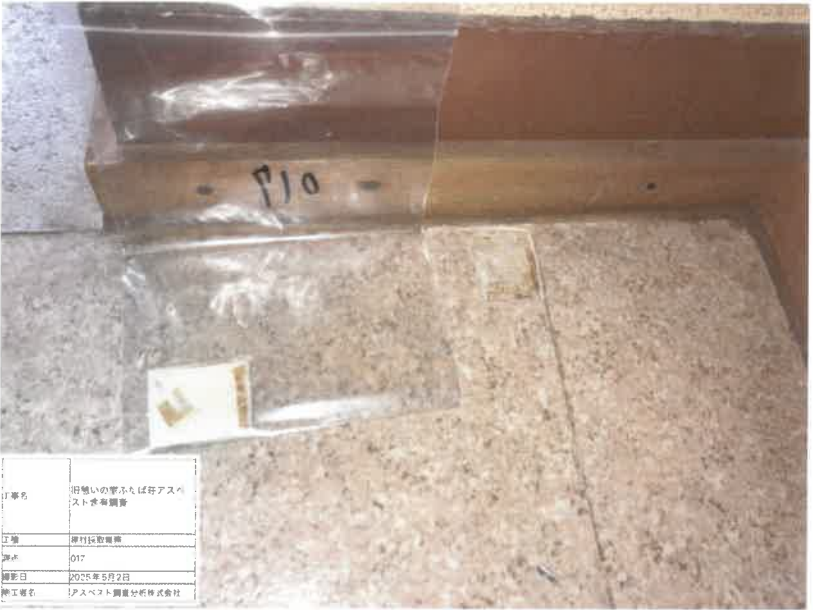
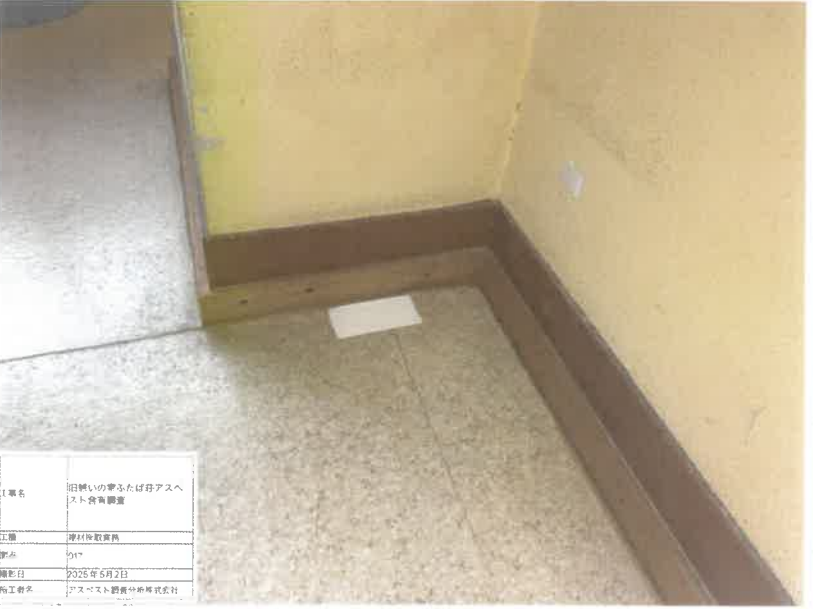
工種: 試料採取 検体No.252506-017

測点: 小浴場 床 クッションフロア

| 検体<br>No. | 採取場所/採取部位 | 試料名称<br>(建材名等) | 石綿<br>有無 | 石綿<br>種類 | 推定<br>質量分率 | コメント |
|---|---|---|---|---|---|---|
| -017 | 小浴場 床 | クッションフロア | 無 | - | - | - |

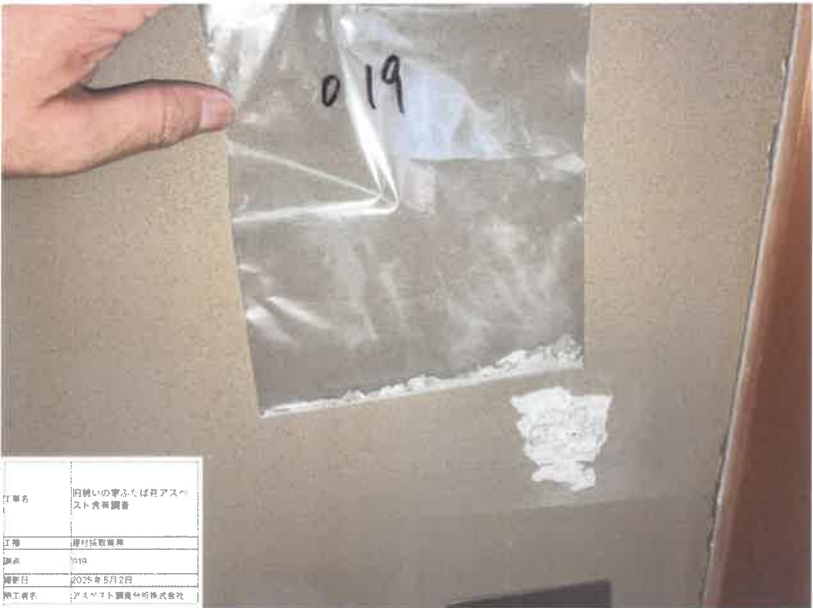
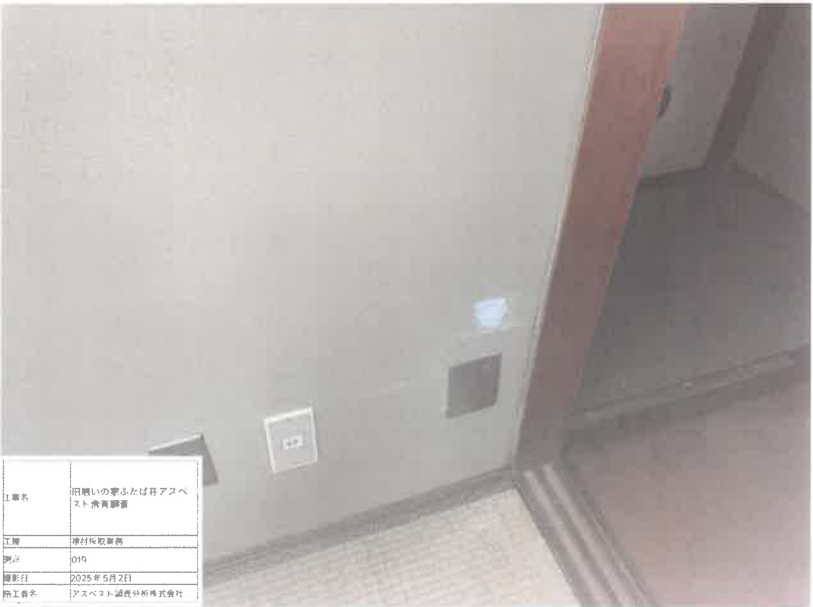
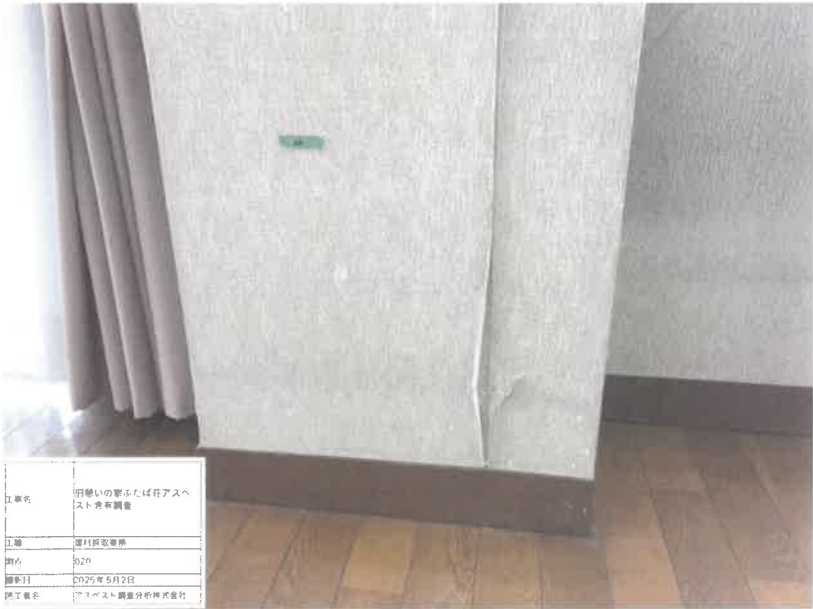
工種: 試料採取 検体No.252506-019

測点: 大広間 壁 塗材

| 検体<br>No. | 採取場所/採取部位 | 試料名称<br>(建材名等) | 石綿<br>有無 | 石綿<br>種類 | 推定<br>質量分率 | コメント |
|---|---|---|---|---|---|---|
| -019 | 大広間 壁 | 塗材 | 無 | - | - | - |

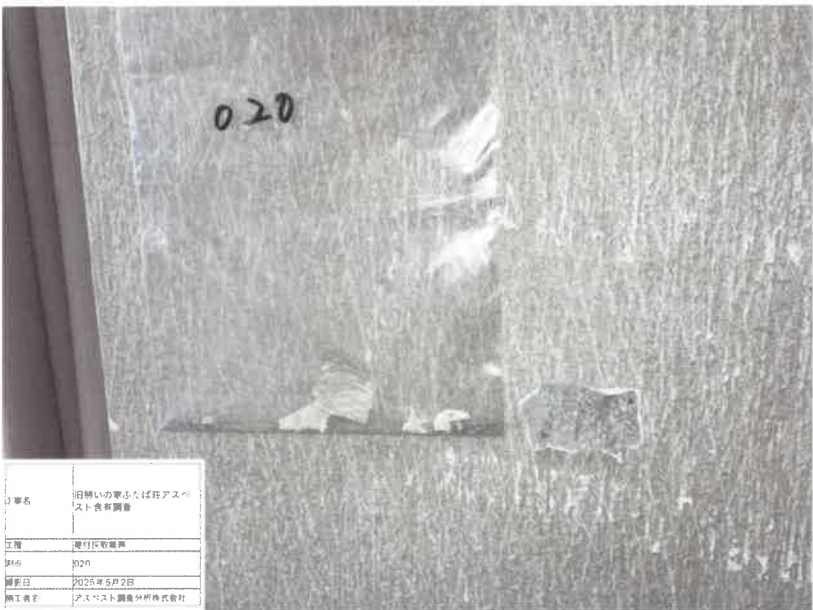
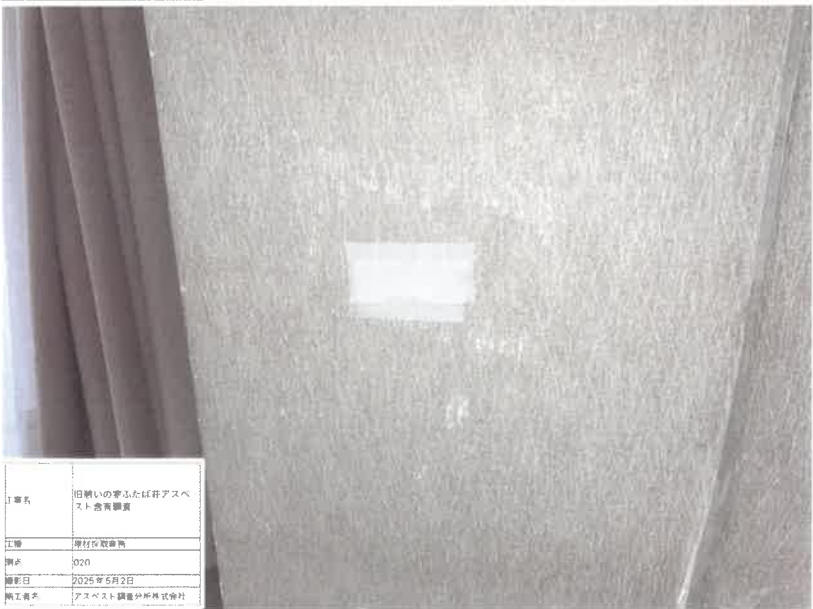
工種：試料採取 検体No.252506-020

測点：図書室 壁 クロス

| 検体<br>No. | 採取場所/採取部位 | 試料名称<br>(建材名等) | 石綿<br>有無 | 石綿<br>種類 | 推定<br>質量分率 | コメント |
|---|---|---|---|---|---|---|
| -020 | 図書室 壁 | クロス | 無 | - | - | - |

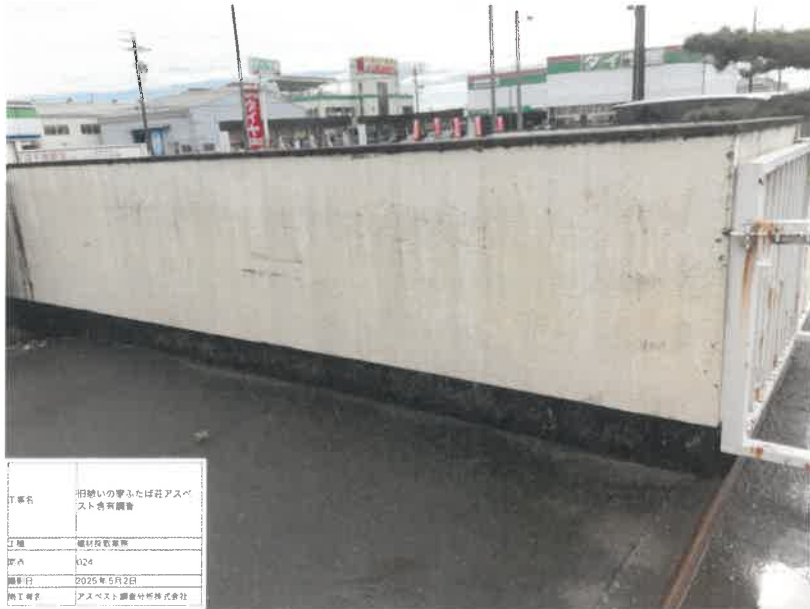
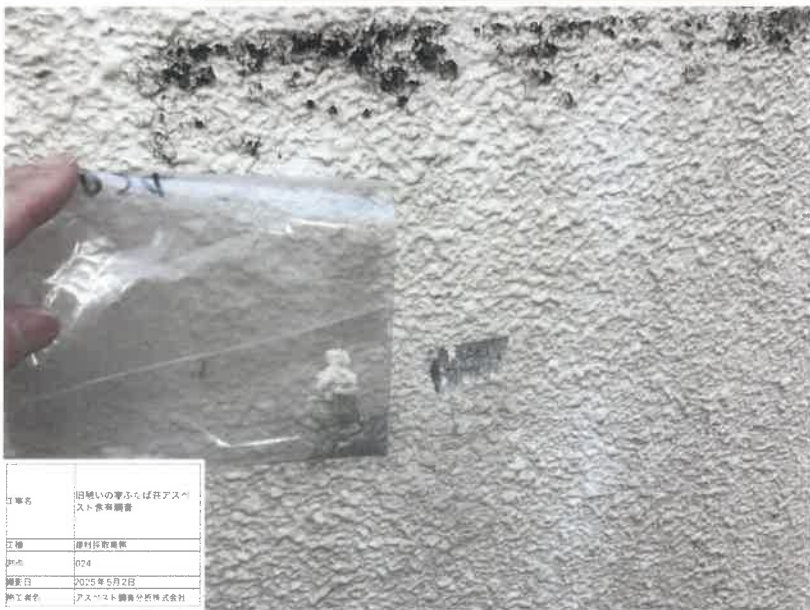
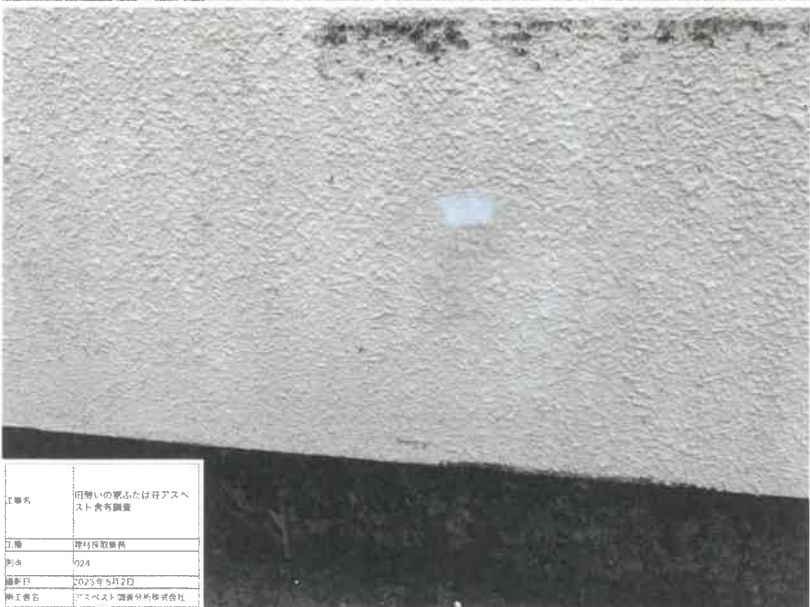
工種：試料採取 検体No.252506-024

測点：外部 擁壁(南) 吹付タイル

| 検体<br>No. | 採取場所/採取部位 | 試料名称<br>(建材名等) | 石綿<br>有無 | 石綿<br>種類 | 推定<br>質量分率 | コメント |
|---|---|---|---|---|---|---|
| -024 | 外部 擁壁(南) | 吹付タイル | 無 | - | - | - |

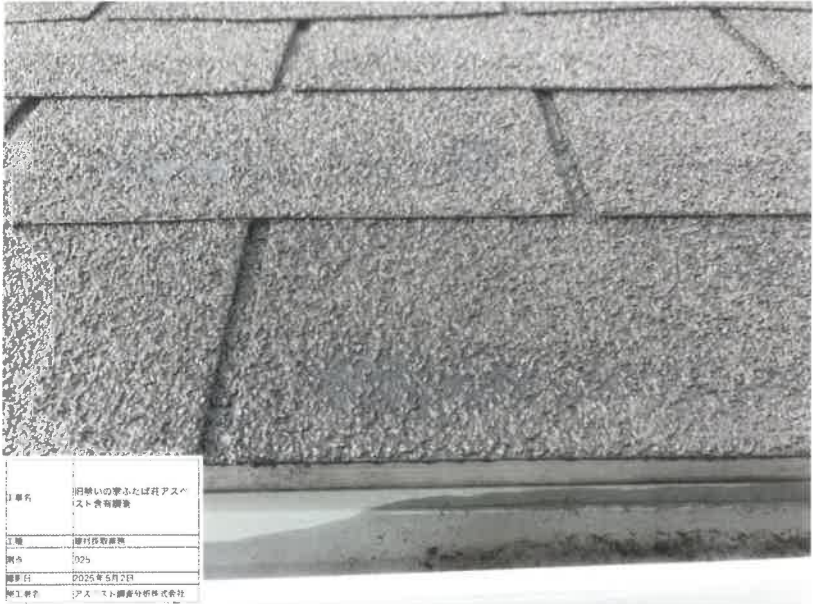
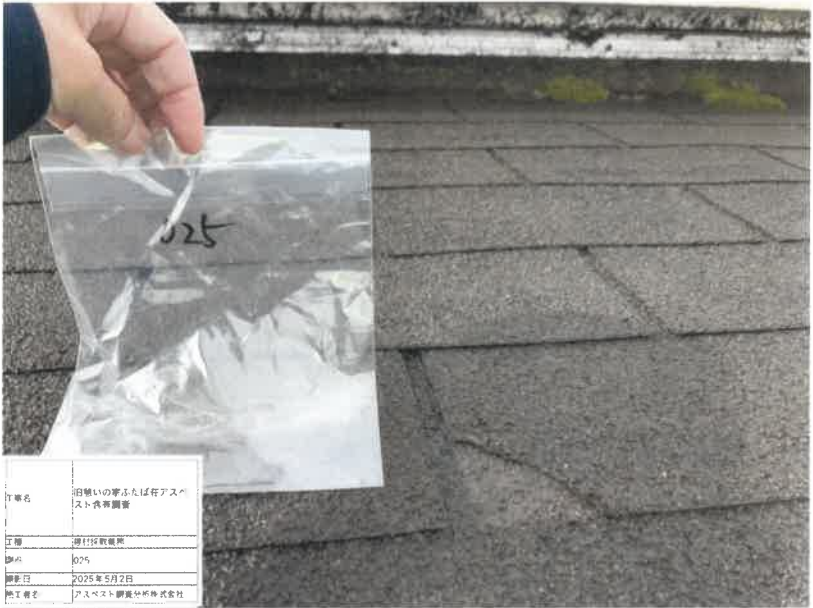
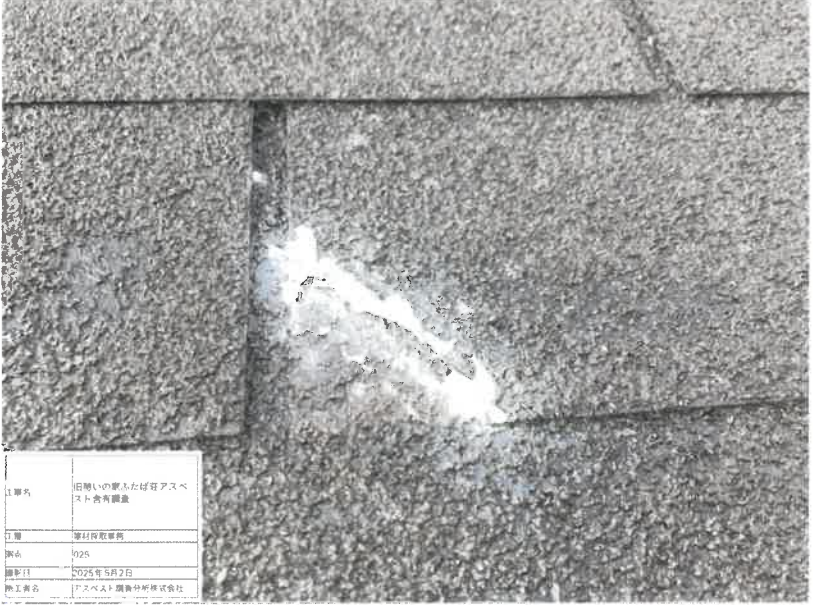
工種：試料採取 検体No.252506-025  
測点：外部 屋根 アスファルトシングル  
撮影日：2025年5月2日  
採取前

| 検体<br>No. | 採取場所/採取部位 | 試料名称<br>(建材名等) | 石綿<br>有無 | 石綿<br>種類 | 推定<br>質量分率 | コメント |
|---|---|---|---|---|---|---|
| -025 | 外部 屋根 | アスファルトシングル | 無 | - | - | - |

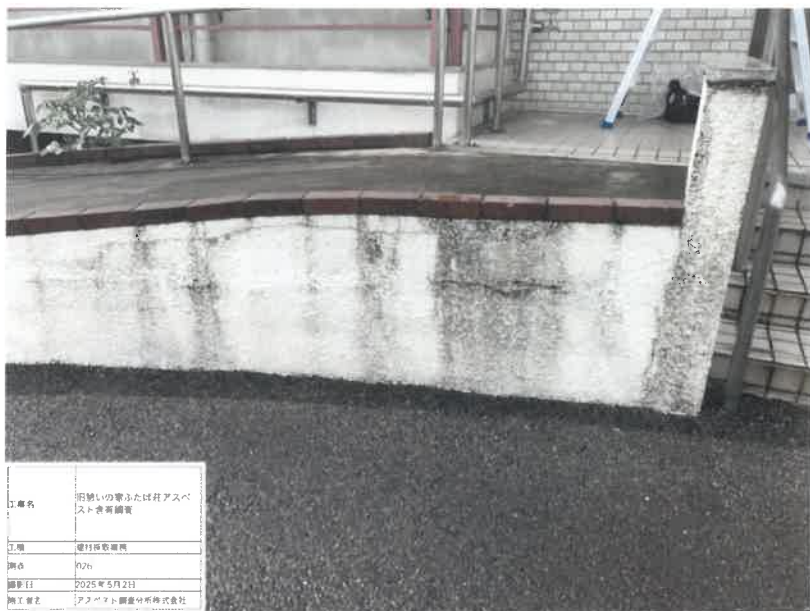
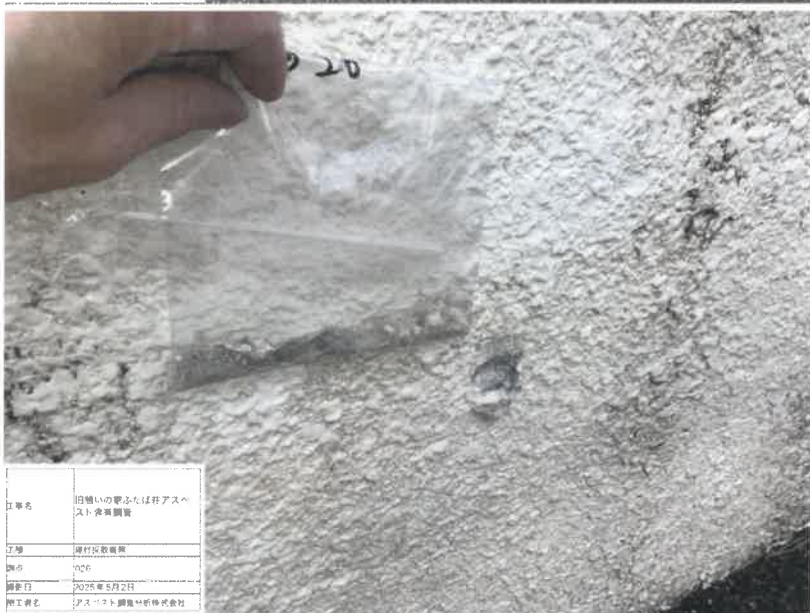
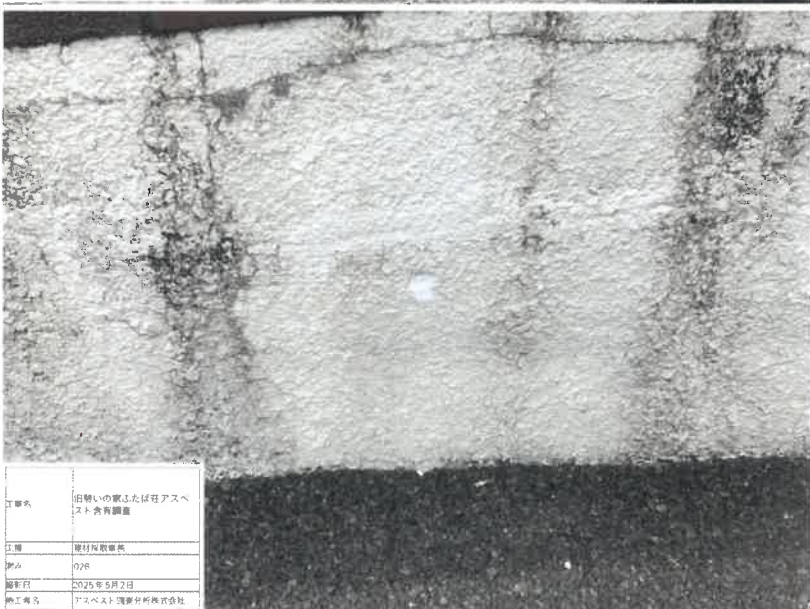
工種：試料採取 検体No.252506-026

測点：外部 スロープ 吹付タイル

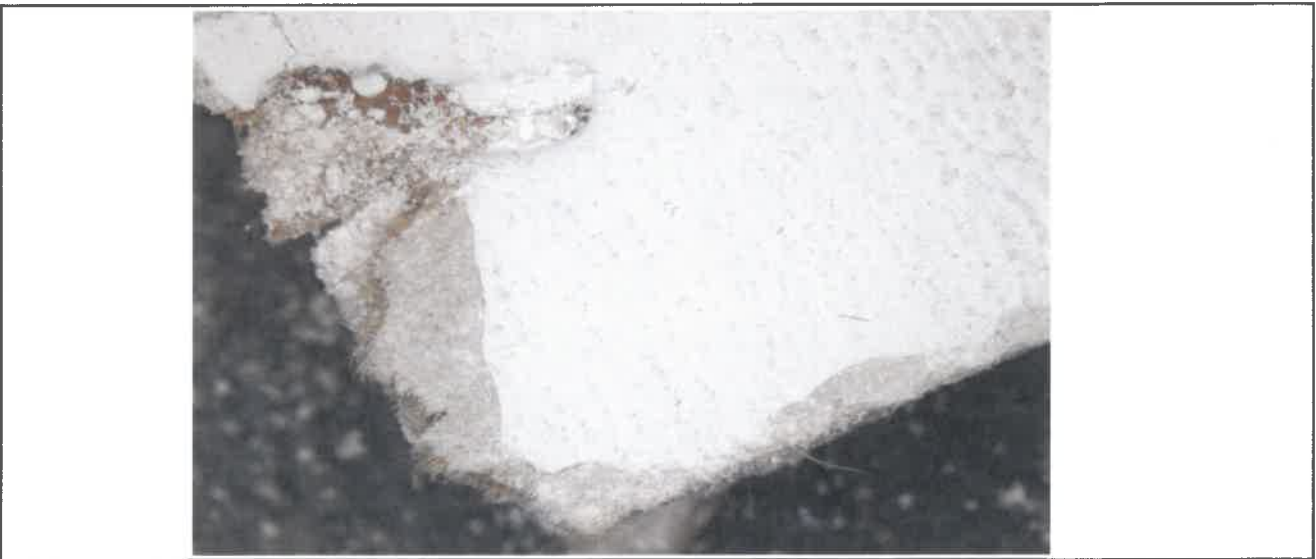
【試料写真】（断面写真の場合:上面が表層部分）

| 試料名称 | ジプトーン | |
| 建物などの採取場所及び採取部位 | 事務室 天井 | |

| 石 綿 の 有 無 | 無 |

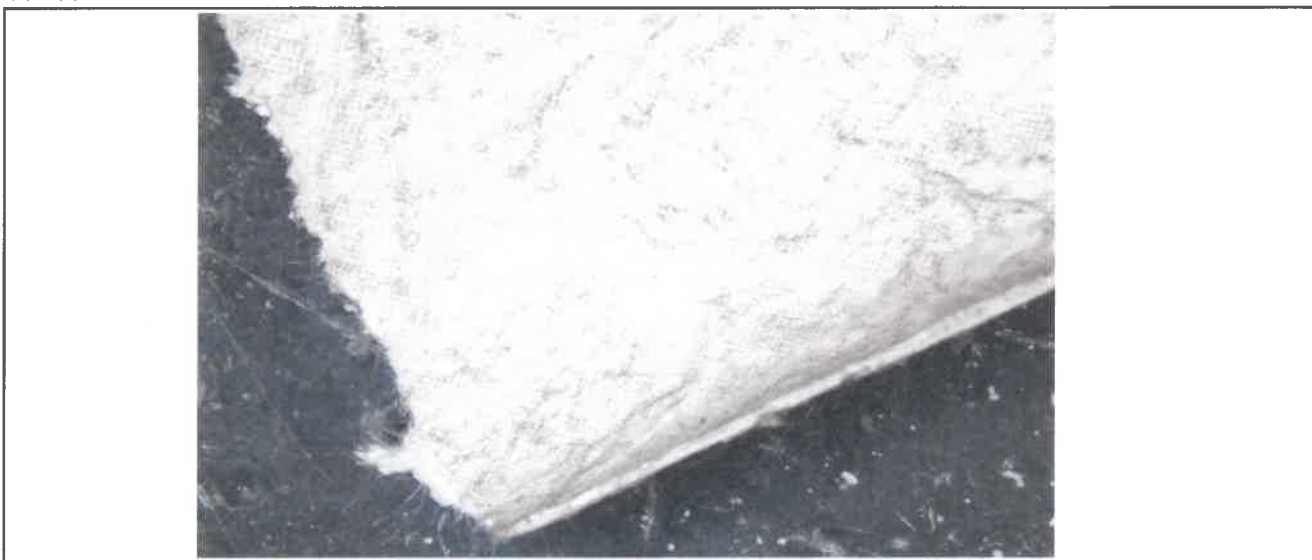
## 【試料写真】（断面写真の場合：上面が表層部分）

| 試料名称 | クロス | |
| 建物などの採取場所及び採取部位 | 談話室 壁 | |

| 石 綿 の 有 無 | 無 |

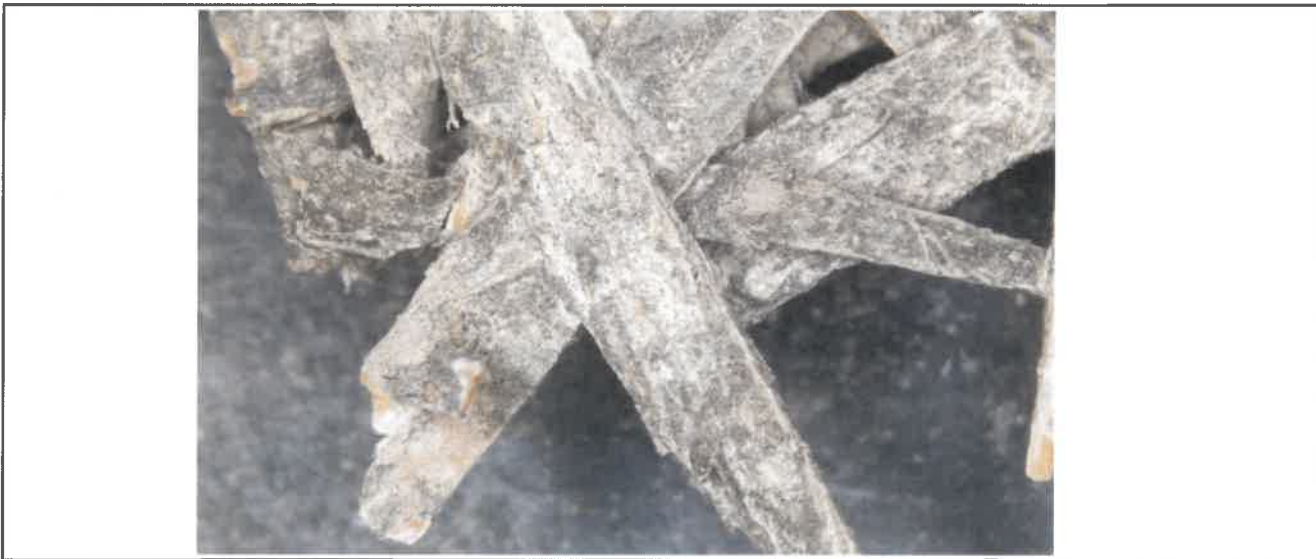
## 【試料写真】（断面写真の場合：上面が表層部分）

| 試料名称 | 木毛セメント板 | |
| 建物などの採取場所及び採取部位 | 天井裏 | |

| 層 | 材質(部位) | 色 | 層割合(%) | 石綿の種類 | 推定質量分率(%) | 石綿の有無 |
|---|---|---|---|---|---|---|
| 1 | 本体 | 薄灰、茶 | 100 | -<br>-<br>- | -<br>-<br>- | 無 |

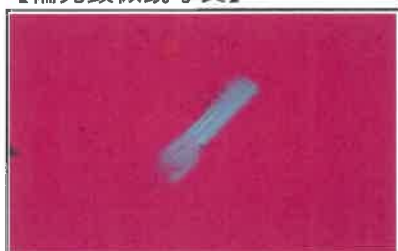
| クリソタイル |

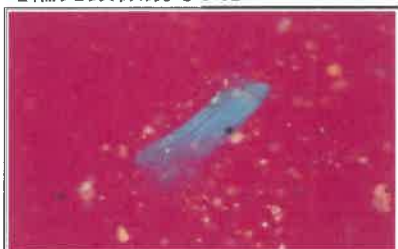
| クリソタイル |

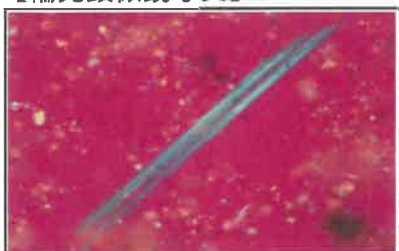
| アモサイト |

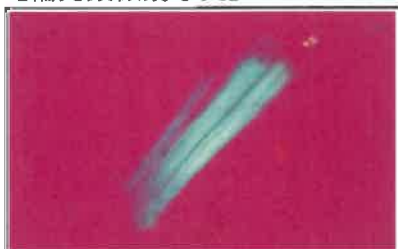
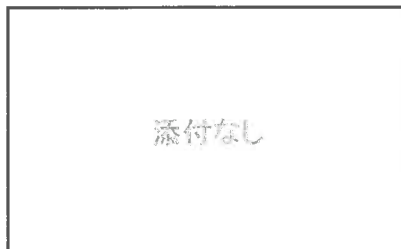
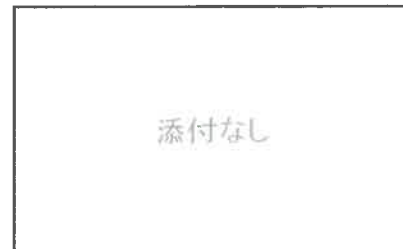
| 建物などの採取場所及び採取部位 | 大広間 天井 | |

| 3 | 紙材 | 薄茶白 | 2 | クリソタイル | 0.1-5 | 有 |

| 石 綿 の 種 類 | クリソタイル |
| コメント | 3層目紙材(薄茶白)に含有 |

| クリソタイル |
