# 北名古屋市鉄道周辺まちづくり構想策定委員会

## (第 1 回)

平成 24 年 4 月 26 日

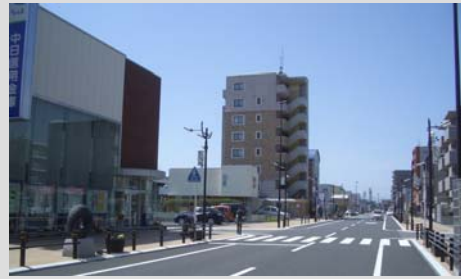
写真① 西春駅西側(土地区画整理事業地区)

- 地区内の土地区画整理事業は、区域界の一部が旧町境で設定されているが、今日では、かつての行政界にとらわれない一体的なまちづくり求められる。
- 以前は、旧町境が複雑に入り組んでいたため、駅前などの一体的な区域での市街地整備が思うように進んでいない状況が見られる。

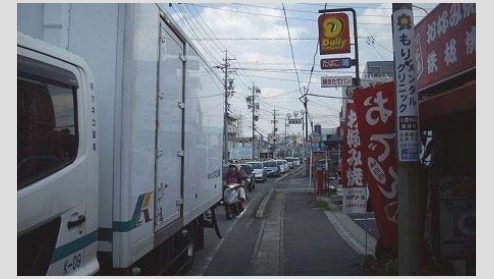
写真① (県)名古屋豊山稲沢線の渋滞

- 名鉄犬山線踏切の市道C62号線、(県)名古屋豊山稲沢線、(都)西春師勝線で交通遮断量が多く、渋滞の激しいボトルネック踏切となっている。[写真①②]
- (県)名古屋豊山稲沢線、(都)西春師勝線は、踏切滞留時間が長く、ピーク時には隣接交差点にまで及ぶ。

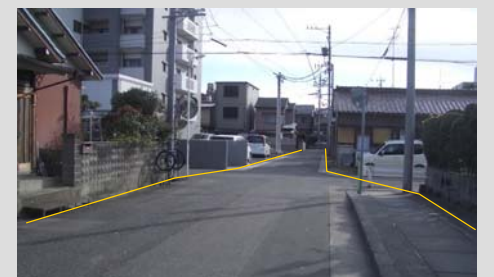
写真⑤ 旧町境付近の道路幅員の不連続

- 旧町境付近では、同一路線において道路幅員が変化する箇所がある。[写真⑤]
- 名鉄犬山線沿線では、鉄道によって行き止まりとなり、連続性が確保されていない道路がある。

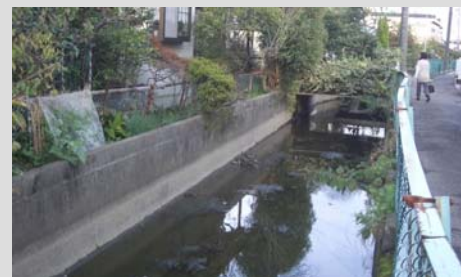
写真③ 十五ヶ用水

- ・美しい水辺空間となっている五条川は、人々が水と緑に親しめる「水辺の回廊」として、良好な環境の保全と活用が求められる。
- ・周辺地区の身近な水辺空間となっている十五ヶ用水の環境改善とまちづくりへの活用が求められる。[写真③]

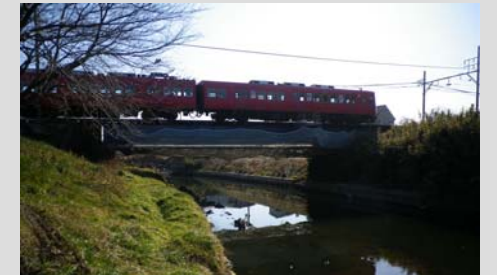
写真① 名鉄犬山線の橋梁 (五条川)

- ・五条川に架かる名鉄犬山線の橋梁部は、洪水流下断面が不足しており、大雨時の災害発生の危険性が高くなっている。県と協力して改修を促進する必要があるが、橋梁の架け替えが必要なため、改修が遅れている。[写真①]

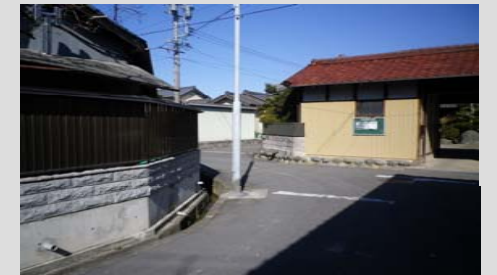
写真② 既成市街地 (鹿田地区)

- ・鹿田、九之坪、徳重の既成市街地の一部では、道路が狭隘で線形が悪いうえに、木造住宅が比較的密度高く立地しているため、延焼拡大などの危険性が高くなっている。[写真②]

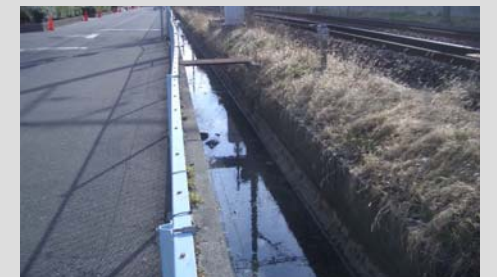
写真① 鹿田第1公園付近の用水路

- ・鹿田第1公園付近の用水路で悪臭を放っている状況があるが、調査対象地区の下水道は、徳重地区・弥勒寺地区などの北部において未供用地区が広がっている。[写真①]
